MÉTODO NÃO DESTRUTIVO PARA MEDIÇÃO DA CAMADA DE ÓXIDO DA SUPERFÍCIE INTERNA DE TUBOS DE CALDEIRA

Autores: Vinícius P. R. Figueiredo¹, Vitor E. Moreira¹, Oscar I. Hassegawa¹, Ronaldo F. Faria¹

¹ CBC Indústrias Pesadas S/A, Brasil

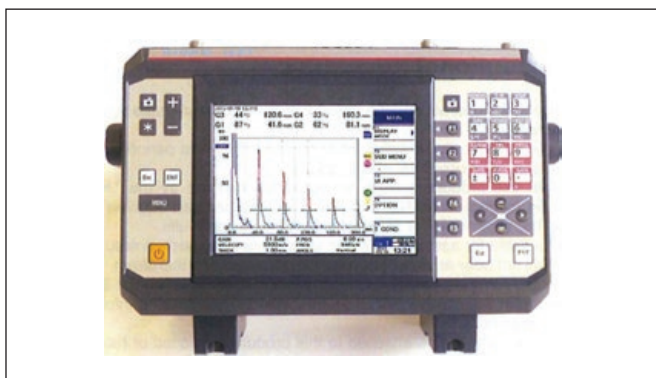
Figura 4. Equipamento de ultrassom

- Os componentes que constituem o sistema de medição são:
- Detector Ultrassônico (Figura 4)

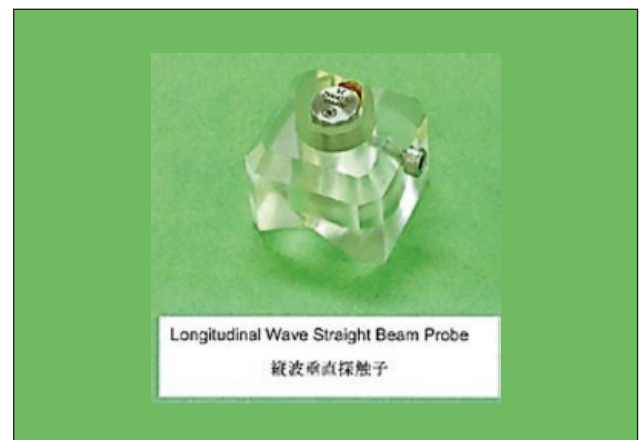
Figura 5. Cabeçote de ultrassom

- Transdutor Ultrassônico de Onda Longitudinal (Figura 5)
- Cabo Coaxial
- Acoplante Ultraviscoso
